# Zu Ende denken...

Band 3

Neue knifflige Fälle  
aus dem Werkstattalltag

Krafthand Medien GmbH

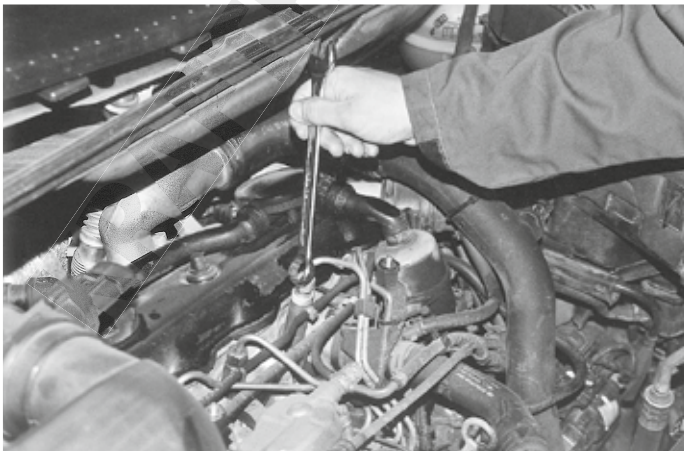
*Ein ‚Klopfen‘ gegen den entsprechenden Injektor mit dem Nadelhubgeber lässt bei Defekt des selbigen den Motor aussetzen. Bild: Kuss*

ähnliches Fehlerbild, das auf einen defekten Nadelhubgeber hinwies. Er klopfte – wie in der Krafthand-Ausgabe 7/2002 beschrieben – bei einer Drehzahl von etwa 3.500/min mit dem Heft eines Schraubendrehers leicht gegen den Injektor des dritten Zylinders (in dessen Kopf sich der Geber befindet) und brachte so den Motor zum Aussetzen.

Mit einem neuen Injektor beseitigte der Techniker schließlich den letzten Mangel, so dass sich unser Kunde wieder an einem leistungsstarken und zügig beschleunigenden Motor erfreuen konnte.
