# Zu Ende denken...

Band 4

Neue knifflige Fälle  
aus dem Werkstattalltag

# Komplett-Tausch oder nicht?

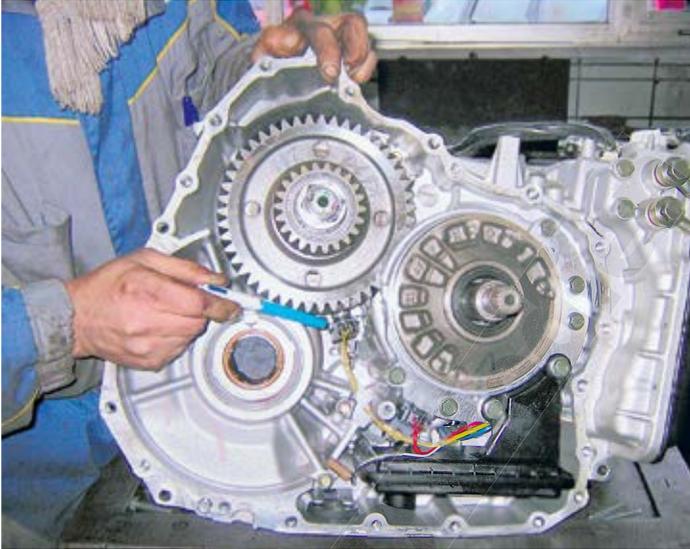
**Einzeln nicht bestellbar!:** Der defekte Abtriebswellendrehzahl-Sensor war verantwortlich für harte Schaltvorgänge und für den Ausfall des fünften Gangs.  
Bild: Decoster

Erfassen der Turbinendrehzahl befand, überprüften wir auch diesen mit dem Ohmmeter, es zeigte einen Messwert von  $535 \Omega$  an. Wir waren uns jetzt sicher, dass das Problem an einem defekten OSS-Sensor oder an einer Leitungsunterbrechung im Getriebe liegen musste.

an den Klemmen 5 und 6 des Getriebesteckers, der immer noch unendlich war. Nach dem Entfernen der Gehäuseschrauben trennten wir die Gehäusehälften, demontierten das Ausgleichsgetriebe und hatten Zugang zum OSS-Sensor. Ein Überprüfen ergab, dass dieser defekt war. Nachdem wir den neuen Sensor eingebaut hatten, komplettierten wir das Getriebe, allerdings nicht ohne die Dichtflächen der Getriebegehäusehälften gut gereinigt und neues Dichtmittel auf die Gehäusehälften aufgetragen sowie die zwei Antriebswellendichtringe erneuert zu haben. Nach Einbau des Getriebes waren wir auf die Probefahrt gespannt. Wie erwartet, schaltete das Getriebe schön weich hoch bis in den fünften Gang. Im Nachhinein finden wir es erschreckend, dass die Fahrzeughersteller diese doch recht einfache Reparatur an einem Automatikgetriebe zum Nachteil der Kunden nun nicht mehr freigeben.
