Zu Ende denken...

Band 5

Neue knifflige Fälle
aus dem Werkstattalltag

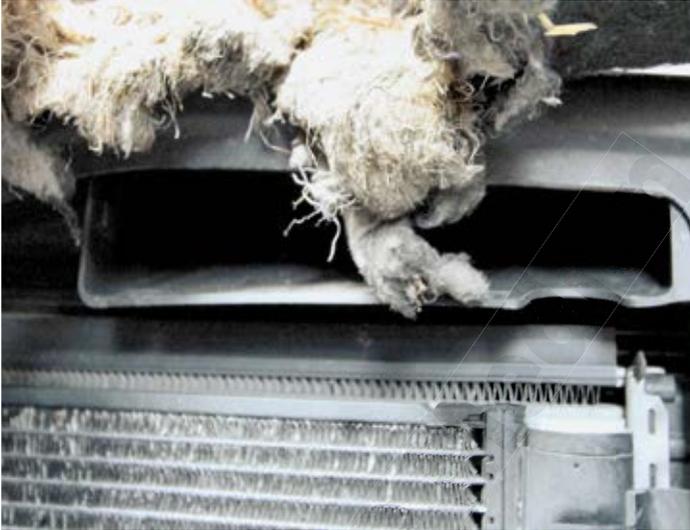
Sauerstoffmangel: Die obere Dämmmatte – vom Marder stark angegriffen – machte bei geschlossener Motorhaube die Ansaugöffnung zu. Bild: Blenk

Eher zufällig stellten wir irgendwann fest, dass die Schalldämmmatte in der Motorhaube ganz vorne einen Knick hatte. Eine genauere Prüfung ergab, dass diese bei geschlossener Haube beim Fahren durch den Fahrtwind nach unten gedrückt wurde und dann natürlich genau den Ansaugstutzen des Luftfilters verschloss. Jetzt war uns auch klar, weshalb der Wagen im Stand und bei Probefahrten mit ausgebautem Luftmassenmesser keine Zicken machte: Da der Ansaugweg anders verlief, hatte das Umknicken der Matte während der Probefahrt keine Auswirkungen mehr. Mit dem Befestigen der Dämmmatte an der Haube war der Fehler behoben. Dieser Fall zeigt, dass sich nicht jeder Fehler nur im Rahmen einer klassisch geführten Fehlersuche finden lässt und häufig eine vermeintlich einfache Ursache zur Lösung des Problems führt.

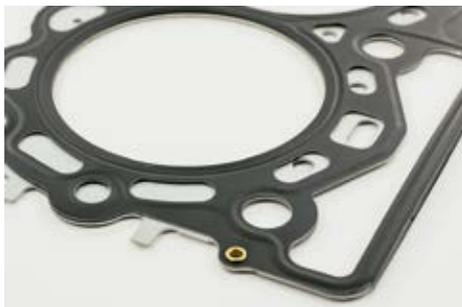
**Ford-Zylinderkopf-
dichtung: Versehentlich
wurden ab Werk zwei
übereinander verbaut.
Bild: Dana/Reinz**

Nachdem der Mechatroniker alle notwendigen Ersatzteile bestellt hatte, um den Motor wieder zusammenzubauen, stellte er am nächsten Morgen fest, dass eine falsche Zylinderkopfdichtung geliefert worden war. Die neue Dichtung hatte nur eine Einkerbung als Maßunterscheidung für den Kolbenüberstand, die alte jedoch drei.

Der Dickenunterschied betrug laut Reparaturanleitung indes nur 0,05 mm. Deshalb entschlossen wir uns, die neue Dichtung dennoch zu verbauen. Allerdings monierte der Mechatroniker, dass diese Dichtung in der Praxis doch deutlich dünner war als die alte. Eine nähere Betrachtung ergab, dass hier zwei Kopfdichtungen ab Werk aufeinander gepresst waren. Damit hatten wir das Problem für das schlechte Kaltstartverhalten und den schlechten Motorlauf während der Warmlaufphase gefunden.

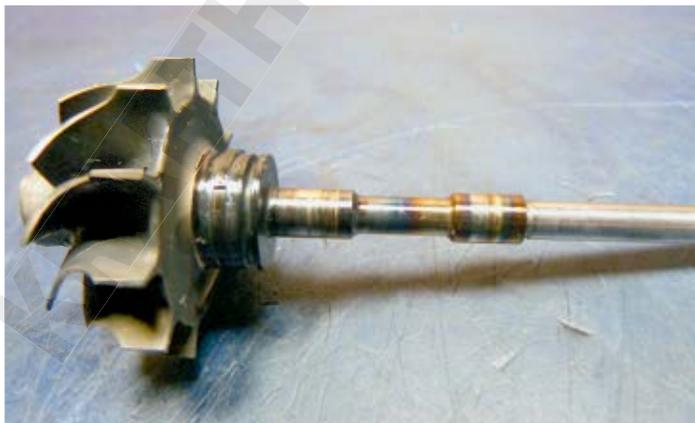
Fehlkonstruktion Weltmotor?! Turboladerschaden aufgrund von Ölmangel (Lagerstelle der Welle blaugelaufen). Motair empfiehlt unter anderem mehrere Ölwechsel zur Spülung und Lösen der gelartigen Verdickungen im Motoröl.

wir uns jetzt die entsprechenden Reparaturunterlagen und führten die vorgegebenen Prüfschritte aus. Ein Prüfpunkt schreibt unter anderem die Messung der Ölrücklaufmenge aus dem Turbolader bei kaltem Motor und im Leerlauf vor. Als Sollmenge gibt der Fahrzeughersteller 500 ml/min an. Unsere Messung mit Hilfe eines Prüfreagenzglases ergab allerdings nur 300 ml – also eindeutig zu wenig.

Nach einer durchgrübelten Nacht und anschließender Beratung im Kollegenteam beschlossen wir, einen Adapter am Öldruckschalter zu installieren. Somit konnte der Mechatroniker den Turbolader mit Frischöl versorgen. Er prüfte im Anschluss bei kaltem Motor erneut die Ölrücklaufmenge und maß jetzt rund 800 ml/min. Dieses Ergebnis wies uns den Weg zu einem ungewöhnlichen Eigenbau und damit zur Lösung des Problems: Wir suchten einen örtlichen Landmaschinenbetrieb auf und erwarben verschiedene Hohlschrauben, Ringösen sowie Hydraulikrohre inklusive entsprechendem Biegewerkzeug. Daraufhin baute unser Werkstattfachmann eine Ölleitung, die er vom Öldruckschalter aus zum entsprechenden Anschluss am Turbolader verlegte und befestigte. Für den Öldruckschalter lötete er eine Mutter mit entsprechender Gewindesteigung auf die passende Hohlschraube und befestigte diese ebenfalls. Die erneute Rücklaufmengenmessung ergab jetzt eine Ölmenge von 650 ml/min bei kaltem Motor. Auch die anschließende Probefahrt verlief ohne Beanstandungen und wir konnten dem Kunden sein Fahrzeug wieder übergeben, das seit dem einwandfrei läuft. Mit Stolz informierten wir den Ingenieur von BU-Drive und den örtlichen Ford-Händler von unserem Reparaturerefolg.
