Zu Ende denken...

Band 6

Neue knifflige Fälle
aus dem Werkstattalltag

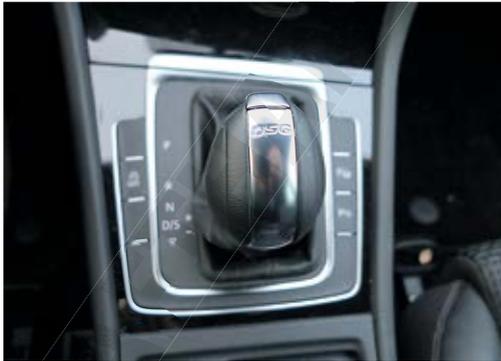
Der Kfz-Fachmann demontierte daraufhin die Bauteile an der hinteren rechten Achsseite, um das Radlager überprüfen zu können. Jetzt stellte er fest, dass der Sensorring im rechten Radlager bereits stark von Korrosion befallen war. Deshalb war keine genaue Signalerstellung für das ABS-/ESP-Steuergerät mehr möglich. Laut unseren Überlegungen konnte aber das defekte Radlager ebenfalls Ursache für die Fehlfunktion des Getriebes sein. Schließlich benötigt das Getriebesteuergerät aufgrund der elektronisch vernetzten Steuergerätetopologie das Raddrehzahlsignal, um korrekte Schaltvorgänge auszuführen.

Automatisiertes Doppelschaltgetriebe (DSG): Das Getriebe schaltete im normalen Fahrbetrieb in den Stufen, D' und S' nur noch bis in den vierten Gang.
Bild: Guranti

Nach telefonischer Rücksprache mit dem Kunden tauschte der Mechatroniker das defekte hintere rechte Radlager aus und löschte anschließend den Fehlerspeicher. Auf der abschließenden Probefahrt bestätigte sich unsere Vermutung. Das Getriebe schaltete im normalen Fahrbetrieb wieder einwandfrei und die Warnleuchten im Display blieben aus.

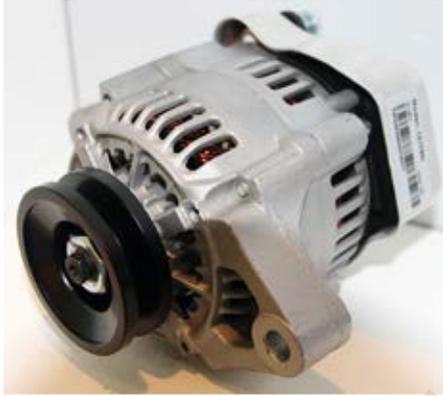
***Lichtmaschine:** In der geführten Fehlersuche gab der Diagnosetester als mögliche Ursachen für den Fehler im Querschleunigungs-/Gieratensensor eine niedrige Spannung am Modul an, einen zu hohen oder zu niedrigen Ladestrom des Generators (Lichtmaschine) sowie einen beschädigten oder verunreinigten Stecker.
Bild: Blenk*

Zufälligerweise kontrollierte der Kfz-Fachmann im Moment des Aufleuchtens der Fehlerlampe die Spannungsversorgung am Generator: Diese betrug laut Testgerät 19 V. Auch nach mehrmaligem Prüfen stellten wir fest, dass immer, wenn die ABS-Kontrolllampe im Display aufleuchtete, eine Spannungsspitze von über 18 V messbar war. Da das Fahrzeug mit einem sogenannten ‚Smart Charging System‘ (lastabhängiges, intelligentes Ladesystem) ausgestattet war, kontaktierte unser Mitarbeiter die technische Hotline des Fahrzeugherstellers. Denn in unseren Reparaturunterlagen

Nach Auskunft des Technikers der Hotline sollten die Spannungswerte bei laufendem System nicht unter 8 und nicht mehr als 18 V betragen. Mit unseren gemessenen 19 V waren wir deutlich über dem vorgegebenen Schwellenwert. Unserem Diagnosetechniker war nun klar, dass der Fehler nur beim Generator liegen konnte. Daher demontierte er diesen und tauschte ihn gegen ein Neuteil aus. Auch nach einigen längeren Probefahrten kam die Fehlerlampe nicht wieder zum Vorschein. Seitdem fährt unser Kunde mit seinem Fahrzeug ohne weitere Beanstandungen.

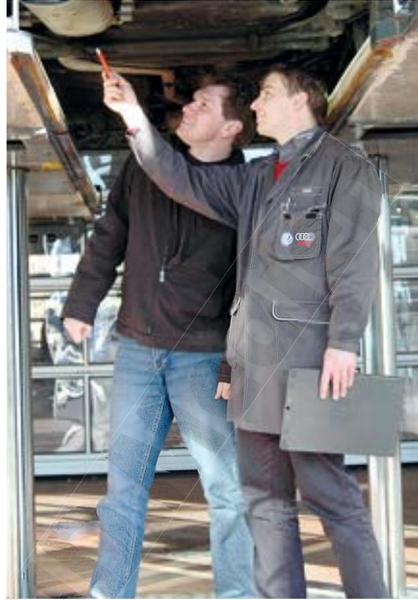
Dialogannahme: Ein ausführliches Kundengespräch ist für die Fehlersuche nach wie vor enorm wichtig.
Bild: Guranti
