Zu Ende denken...

Band 8

Knifflige Fälle
aus dem Werkstattalltag

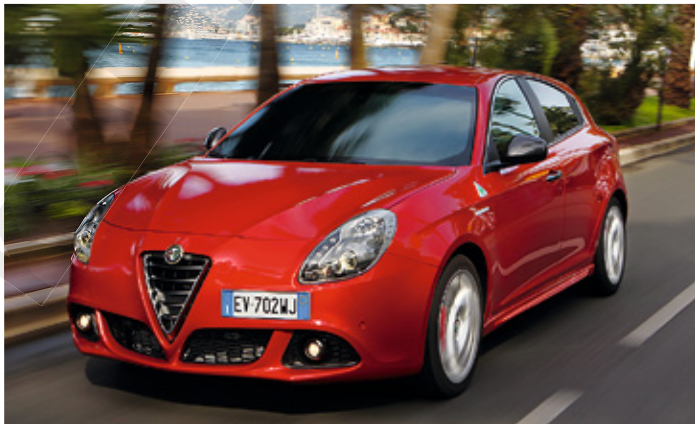
Startprobleme: Alfa Romeo Giulietta (Typ 940), Baujahr 2015.

Unser Kfz-Techniker prüfte anschließend den Turbolader auf eventuelle Undichtigkeiten sowie die Abgasanlage auf Durchlass. Jedoch war an diesen Bauteilen nichts zu beanstanden. Bei der weiteren Fehlersuche stellte der Servicetechniker fest, dass keine Zündspannung die Kerzen erreichte und deshalb auch kein Zündfunke entstand.

Um sicherzugehen, prüfte er noch die Verkabelung und Spannungsversorgung des Motorsteuergeräts sowie die Massepunkte. Hier war alles in Ordnung, deshalb vermutete er ein defektes Steuergerät. Durch den Quertausch eines Steuergeräts aus einem anderen Fahrzeug wurden wir allerdings eines Besseren belehrt – der Motor sprang jedenfalls nach wie vor nicht an.

Da wir mit unserem Latein am Ende waren, rief unser Servicetechniker die Hotline des Fahrzeugherstellers an und schilderte die Problematik. Der Berater der Hotline hatte bereits nach kurzer Zeit die Lösung für uns parat: Beim 1,4-l-Benzinmotor der Giulietta ist ein Drehzahlsensor am Kurbelwellenrad und ein Sensor für die Position der Nockenwelle verbaut. Die beiden Sensoren sind laut Hotline-Mitarbeiter bei korrekten Steuerzeiten im Einklang. Der Alfa-Romeo-Techniker vermutete, dass der Zahnriemen übersprungen sei und deshalb die beiden Sensoren nicht mehr miteinander harmonierten. Um den Motor vor Schäden zu schützen, wird deshalb kein Zündfunke mehr erzeugt. Für beide Parteien blieb jedoch unverständlich, dass der Fehler im Steuergerät nicht angezeigt und vom Diagnosesetester erkannt wurde.

Nachdem wir auf Hinweis des Alfa-Romeo-Technikers den Nockenwellensensor vom Motorkabelbaum trennten und mehr als 15 Sekunden den Starter betätigten, sprang der Motor wieder an. Dabei war uns an der Motorlaufkultur sofort klar, dass die Steuerzeiten nicht stimmen konnten. Unser Mechatroniker erneuerte (nach Rücksprache mit dem Fahrzeughalter) den Zahnriemen. Nach der abschließenden Probefahrt übergaben wir die Giulietta wieder unserem Kunden.
