# Zu Ende denken...

**Knifflige Fälle  
aus dem Werkstattalltag**

# Scheinwerfer mit ABS-Fehler

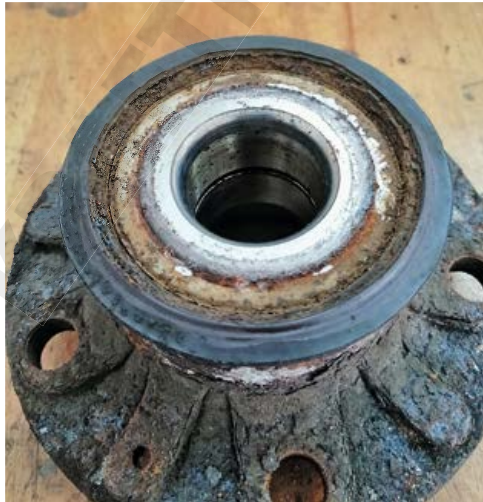
*Durchgeschliffen:  
Durch die aufge-  
quollenen ABS-  
Sensorringe wurden  
die ABS-Sensoren  
beschädigt.*

Unser Werkstattfachmann demontierte daraufhin die beiden hinteren Raddrehzahlsensoren. Sie waren an der Spitze beschädigt. Nach der Demontage der hinteren Radlager war das ganze Ausmaß der Fehlereinträge sichtbar. Beide ABS-Sensoringe waren stark aufgequollen und hatten die ABS-Drehzahlsensoren durchgeschliffen. Nach dem Erneuern der defekten Bauteile an der Hinterachse trat die Kundenbeanstandung nicht mehr auf.
